# Kumlokk i lav høyde på E6

Statens vegvesen og Mesta tok øyeblikkelig affære da kumlokk forlot veibanen, spratt over midtdeleren og traff en bil.

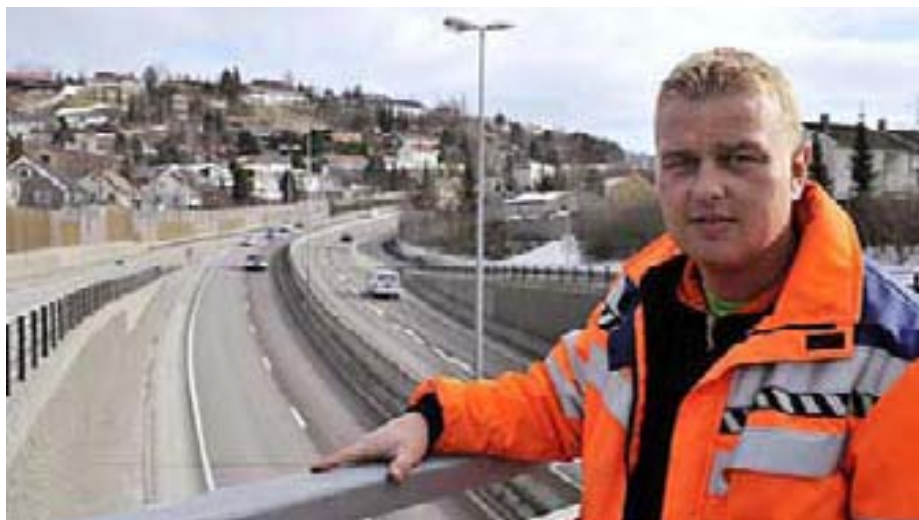
–Vi har lagt ni nye lokk på denne strekningen ved Moholtli, forklarer bas Ronny Heksemi i Mesta.

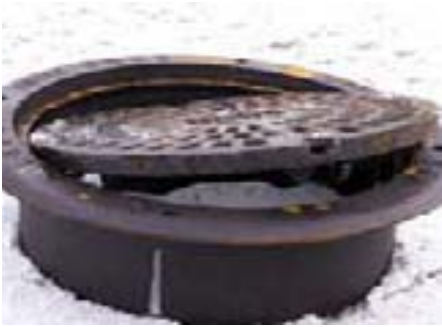
Det gamle kumlokket (t.v.) er konstruert etter Norsk Standard. Det nyutviklede lokket F900 fra Ulefos NV (t.h.) er et 90 tonns lokk med en spesiell fjærsperre som låser skikkelig.

– Begge produsentene hadde teknisk gode løsninger på problemet. Sentrale elementer her var dypere «skjørt» under lokket, forbedret låsemekanisme og stivere konstruksjon.

ut. Ulefos NV hadde lagt seg på en løsning med et 90 tonns lokk for å øke stivheten og stabiliteten. Dette er samme kvalitet som blir benyttet på flyplasser, men var ikke krav som del av løsning og heller ikke utslagsgivende for valg av prøveproduksjon til E6 Moholtlia. Selv om dette lokket er tyngre, 53 kg, er det konstruert slik at én mann enkelt får det opp. Selve produksjonen av de nye lokkene gikk utrolig raskt.

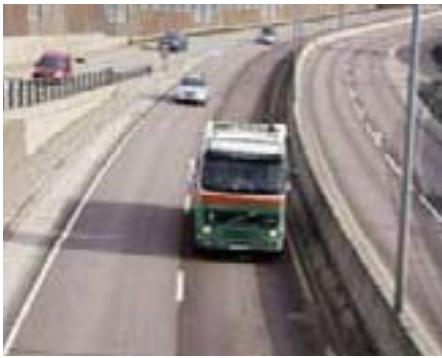
Det var når vogntog kjørte over kumlokk som dette i forgrunnen, at det løsnet og fløy over i motsatt kjørebane.
